## KASURILAN KOULU, SIILINJÄRVI

### TARVESELVITYS

14.4.2025

## KUNTOTUTKIMUSRAPORTTI

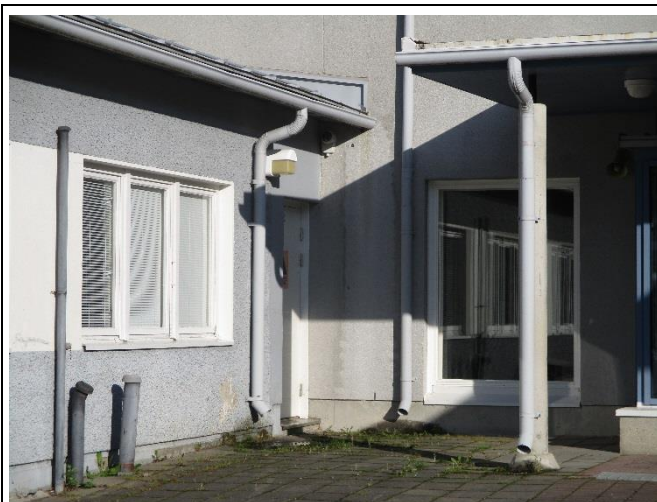
Kattovedet johdetaan pääsääntöisesti kiinteistön perustusten vierelle. Sokkelin todettiin olevan monin paikoin märkä myös tutkimushetkellä. Vanhimmalla osalla sijaitsevan opettajanhuoneen räystäskouru kastelee ruokasalin puoleisesta päädyistä ulkoseinää laajalta alueelta.

Kuva 6.1 Sadevedet johdetaan rakennuksen vierustoiille, rännistä tulleet kattovedet ovat kastelleet ruokasalin seinää

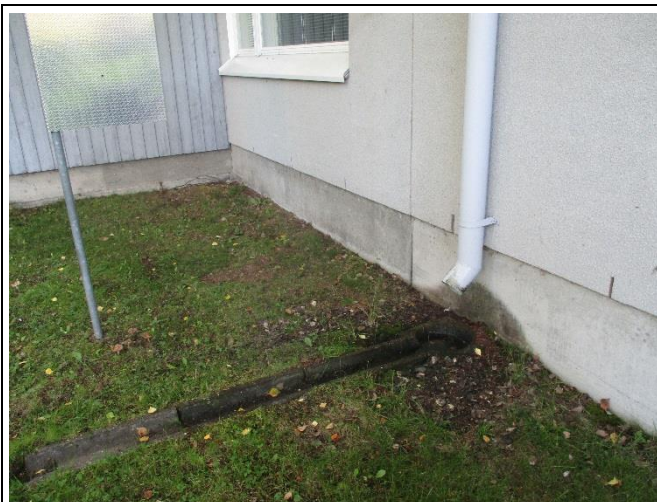
Kuva 6.2 Sadevesien ohjausta 1996 osalla

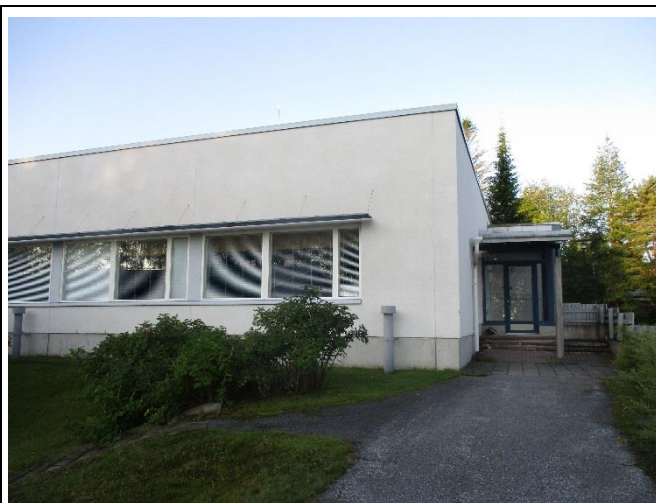
Kuva 6.3 2000 rakennetulla osalla kattovedet ohjataan kattokaivoihin

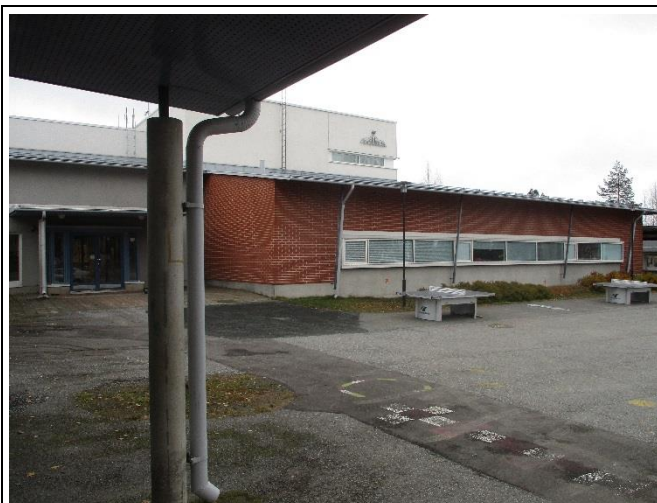
Kuva 6.4 1996 rakennetulla osalla kattovedet ohjataan rakennuksen vierelle

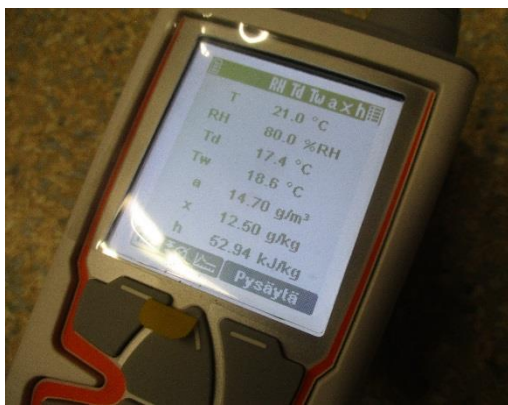
| Rakenne AP 1, maantasakerros 1996-osa, puutyösali, lattiapinnoitteen alta | |

| Rakenteesta saadut mittaustulokset on esitetty kuvassa oikealla. Opetusvälinevaraston lattiapinnoitteen alapuolinen suhteellinen kosteus mittaushetkellä oli 80 % (RH). | |

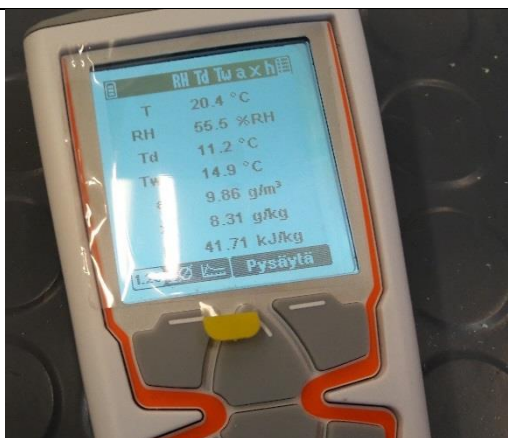
| Rakenteesta saadut mittaustulokset on esitetty kuvassa oikealla. Puutyösalin lattiapinnoitteen alapuolinen suhteellinen kosteus mittaushetkellä oli 55,5 % (RH). | |

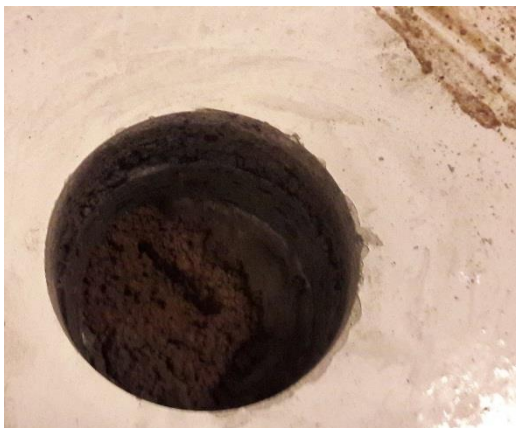
| Rakenne AP 4, kellarikerros 1967-osa, kellarikerroksen käytävä 002 | | |

Kellarikerroksen alapohjan osalla ei todettu haitta-aineita. Lattiapinnoissa ei todettu olevan kosteudesta johtuvia vaurioita, muutoin kuin liimattujen lattiapinnoitteiden osalla. Kellarikerroksen liimattujen lattiapinnoitteiden osalle suositellaan poistamaan lattiapinnoitteet ja liimat ja tasoitteet ko. alueilta.

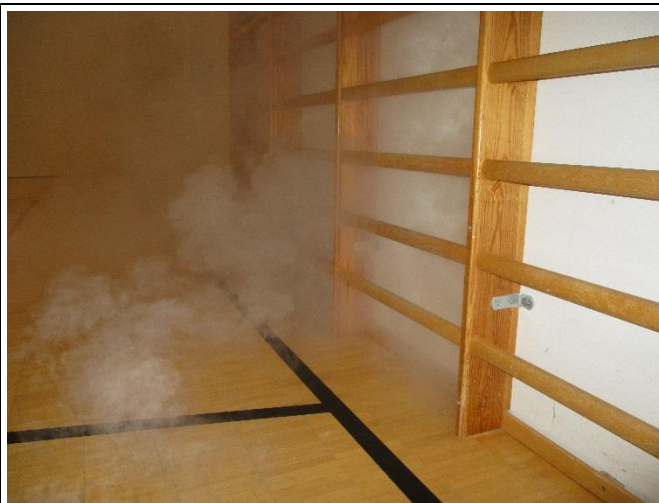
Kuva 8.3 Liikuntasalin ilmanvaihdon tarkastelu, savu ei virrannut lattiaraoista lattian alapuoliseen tilaan

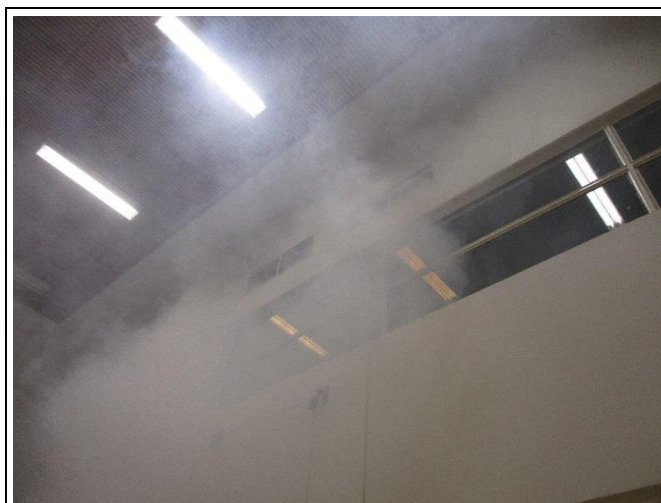
Kuva 8.4 Liikuntasalin poistot, savu virtasi poistoilmasäleiköille

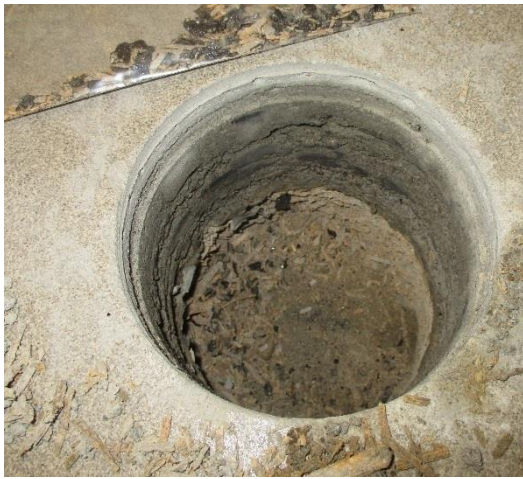
| Rakenne VP 1, maantasakerros 1967-osa, aula 109 ja opettajanhuone 121. | | |

Materiaalinäytteiden ja niistä saatujen analyysivastauksen perusteella aulatila 109 kohdalla välipohjan toja-eriste on mikrobivaurioitunut. Eristeellä on vaikutusta sisäilmaan ja sen laatuun, koska lattiassa ei ole sulkevia pintarakenteita. Reuna-alueilla välipohja-seinäliittymät eivät ole tiiviitä. Vaurioitunut eriste tulee poistaa tai sen ilmayhteys sisäilmaan tulee estää.

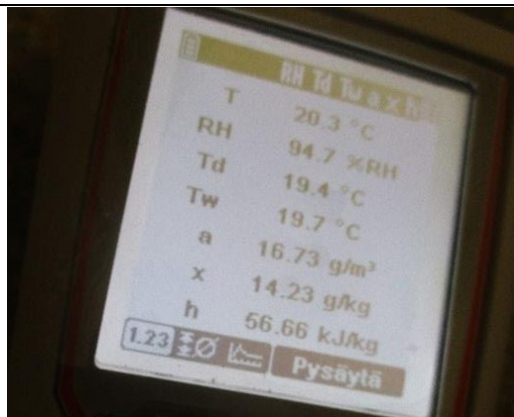
| Rakenne VP 2, maantasakerros 1996-osa, siivousvälinevarasto 139 | |
|---|---|
| Rakenteesta saadut mittaustulokset on esitetty kuvassa oikealla. Siivousvälinevaraston kohdalta VSS välipohjan hiekkatilan suhteellinen kosteus mittaushetkellä oli 94,7 % (RH). | |

Vanhimman osan (rakennettu 1967) välipohjarakenteen hiekkatilan hiekka on kostea.

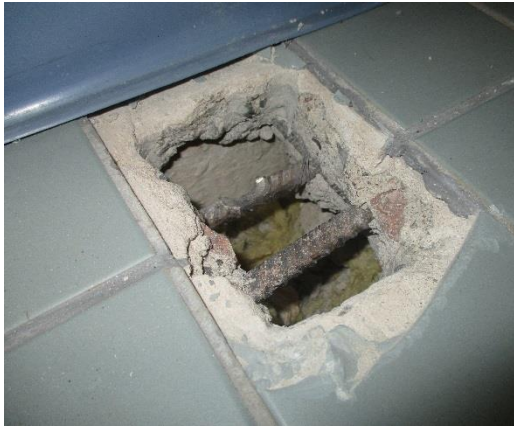
| <p>Vuonna 1996 rakennetun osan ja vuonna 2000 rakennetun laajennusosan välisen vanhan ulkoseinän ja sokkelirakenteen mineraalivilla on jätetty paikoilleen. (Käytävä 174)</p> <p>Rakenneavauksesta todettiin mikrobiperäinen hajua, näytteessä ei kuitenkaan todettu merkittävästi mikrobeja.</p> | |

Vuonna 1996 rakennetun osan ja 2000 rakennetun osan välisessä sokkelirakenteessa olevassa mineraalivillassa ei vauriota todettu näytteenottokohdalla. Rakenteesta kuitenkin havaittiin mikrobiperäistä hajua, joka viittaa vaurioon.

Sokkelirakenteet tulee ensisijaisesti kauttaaltaan korjata ja vaurioitunut materiaali poistaa (ulkoseinät ja nykyiset sisäseinät, ent. ulkoseinät). Sokkelirakenteessa käytetyn mineraalivillaeristeen poistaminen rakenteesta kauttaaltaan on erittäin haastavaa/mahdotonta, joten esiintyvistä vaurioista aiheutuvien sisäilmaa heikentävien epäpuhtauksien pääsy sokkelirakenteesta sisäilmaan tulee estää. Eristemateriaali tulee kuitenkin poistaa siltä osin, kun se on mahdollista.

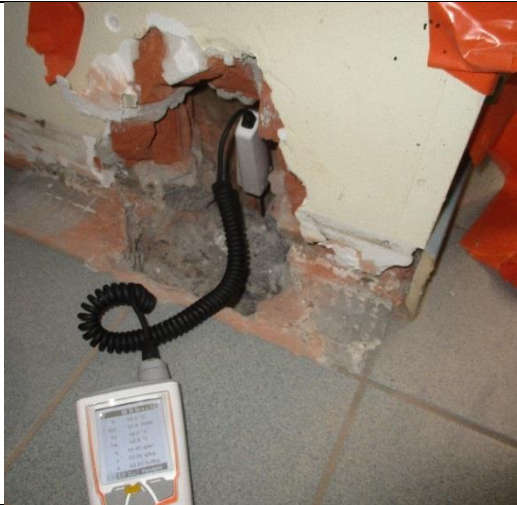
| Rakenne US 1, maantasakerros 1967-osa, luokan 107 ja käytävän 132 välinen seinä | | |

Aikasemmin ulkoseinärakenteena ollutta nykyistä väliseinää tarkasteltaessa todettiin, että seinän eriste oli märkää. Rakenneavauksesta todettiin voimakas mikrobiperäinen haju. Rakennetta tarkasteltiin kosteusmittauksin ja materiaalinäyttein. Rakenne on esitetty kohdassa 11.1.

Materiaalinäytteiden ja niistä saatujen analyysivastauksien perusteella aikaisemmin ulkoseinä on ollut, nykyisin osittain väliseinässä esiintyy mikrobikasvua. Seinän mineraalivillaeriste on mikrobivaurioitunut.

Vanhimman osan ulkoseinärakenne tulee kauttaaltaan korjata ja vaurioitunut materiaali poistaa (ulkoseinät ja nykyiset sisäseinät, ent. ulkoseinät).

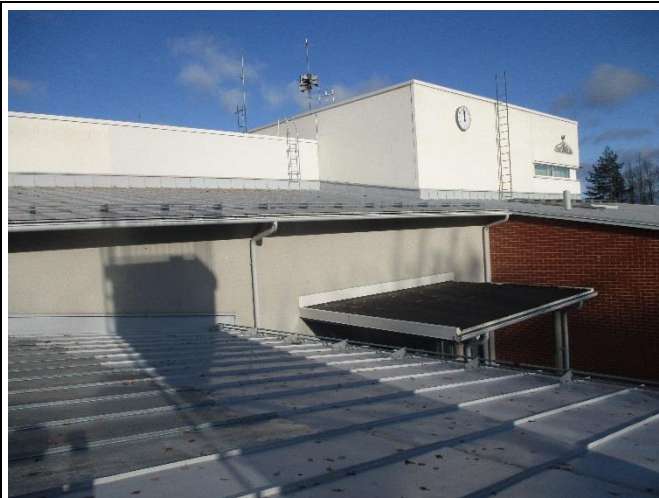
Kuva 12.2 Vesikatto on paikkakorjattu aikaisemmin

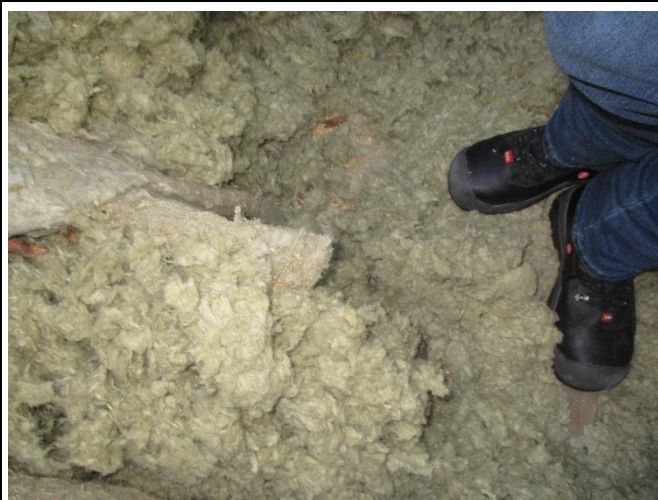
Kuva 12.3 Puhallusvillan alla on vanha purueriste

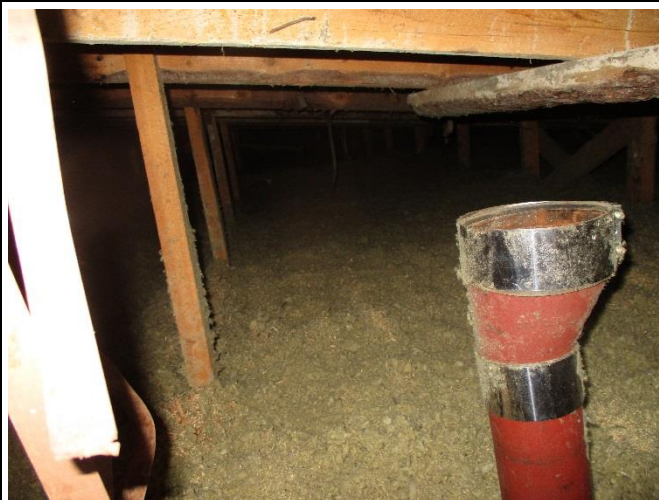
Kuva 12.4 Yläpohjassa on viemäriputki

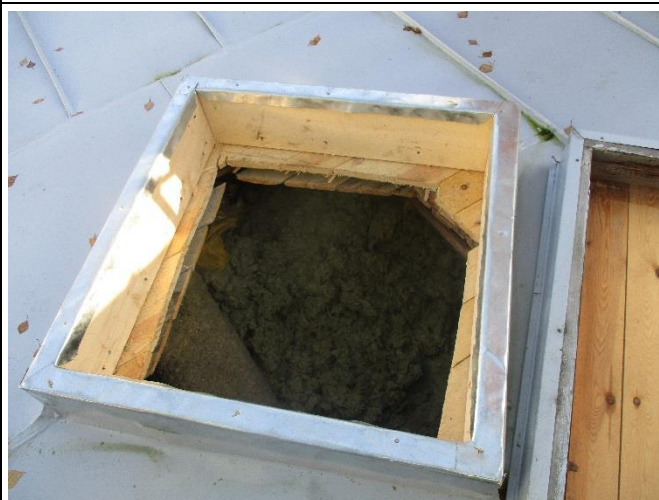
Kuva 12.6 Kulkuluukku yläpohjaan, luukun kiinnitysketjut puuttuvat

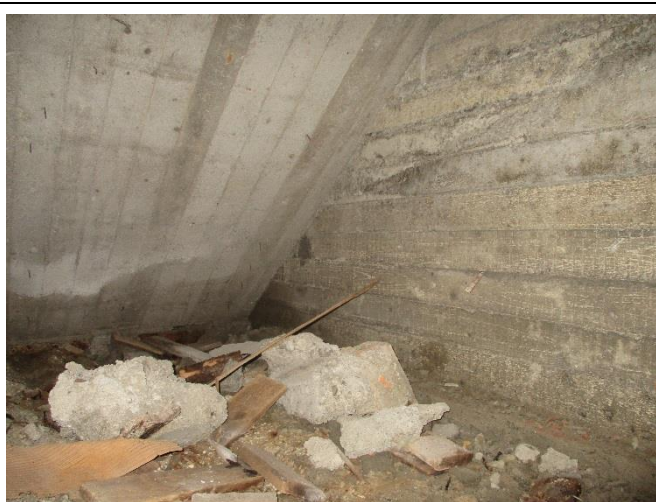
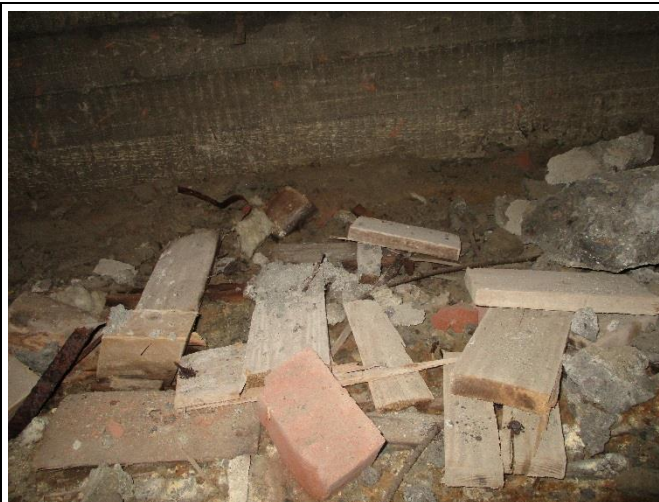
Kuva 15.1 Portaikon alustila 117

Portaiden alustilassa on rakennusaikaista jätettä. Tilassa on mikrobiperäinen haju. Merkkitavalla tarkasteltuna tilasta ei virrannut merkkisavua portaikkoon. Tilan vaikutus sisäilmanlaatuun rajoittuu kellarikerroksen kyseisen käytävän osalle.

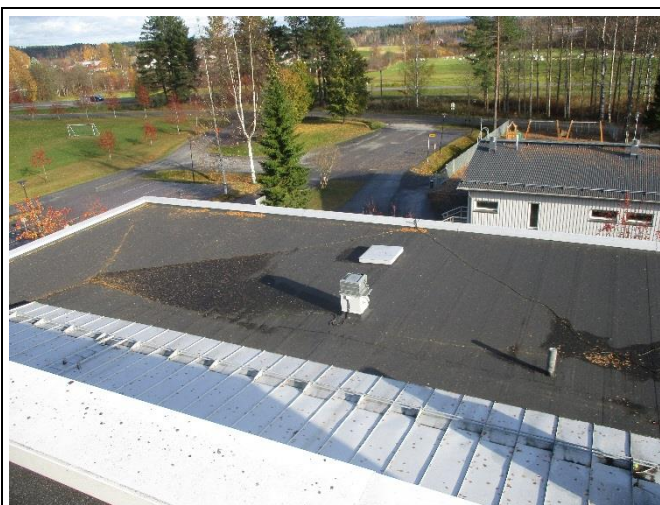
Vesikatolta luokkatilojen 156-158 kohdalla puuttui kaksi kappaletta kattokaivon sihtejä. Asiasta tiedotettiin huoltomiehelle.

Kuva 15.5 Kattokaivoista puuttuvat sihdit

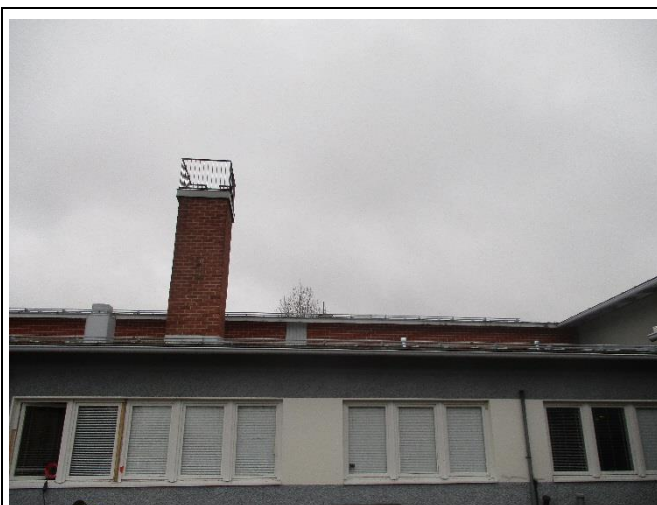
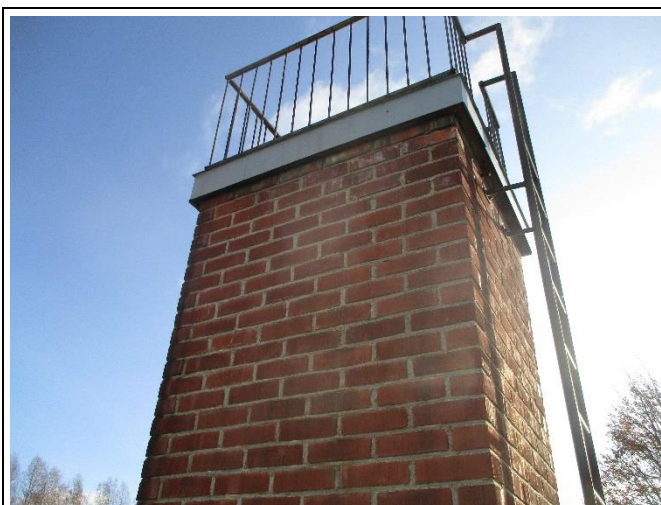
Kuva 15.6 Vanhimman osan piippu

Savupiippua tarkasteltiin merkkiainekokeen avulla ja aistinvaraisella tarkastelulla vesikattolta. Piippuun on asennettu teräksinen sisäpiippu. Merkkiainekokeessa piippuun tehtiin kellarikerroksessa rakenneavaus, josta syötettiin merkkikaasua piippuun. Merkkikaasua ei havaittu sisätiloissa.

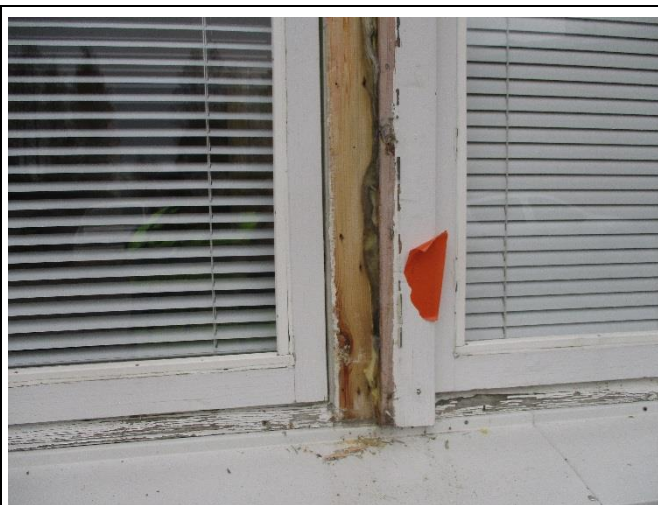
Kuva 15.8 Ikkunaliittymä opettajanhuoneen kohdalla

Avattujen rakenteiden osalta voitiin todeta, että alkuperäiset ikkunat ovat erittäin epätiivitä ilmavuotojen suhteen ulkoseinä- ja sokkelirakenteesta. Ikkunoiden väleissä on alkuperäisiä eristemateriaaleja. Vuonna 1996 rakennettujen osien osalta ikkunapenkit oli toteutettu hyvin ja ne olivat merkkiainekokeella tarkasteltuina tiiviitä.
