Savon Kuljetus Oy  
Asevarikontie 15  
70800 Kuopio

## Kierrätysmateriaalien käsittely- ja terminaalitoiminnan hulevesien keräys-, käsittely- ja johtamissuunnitelma

Pöljän kallioalue, Siilinjärvi

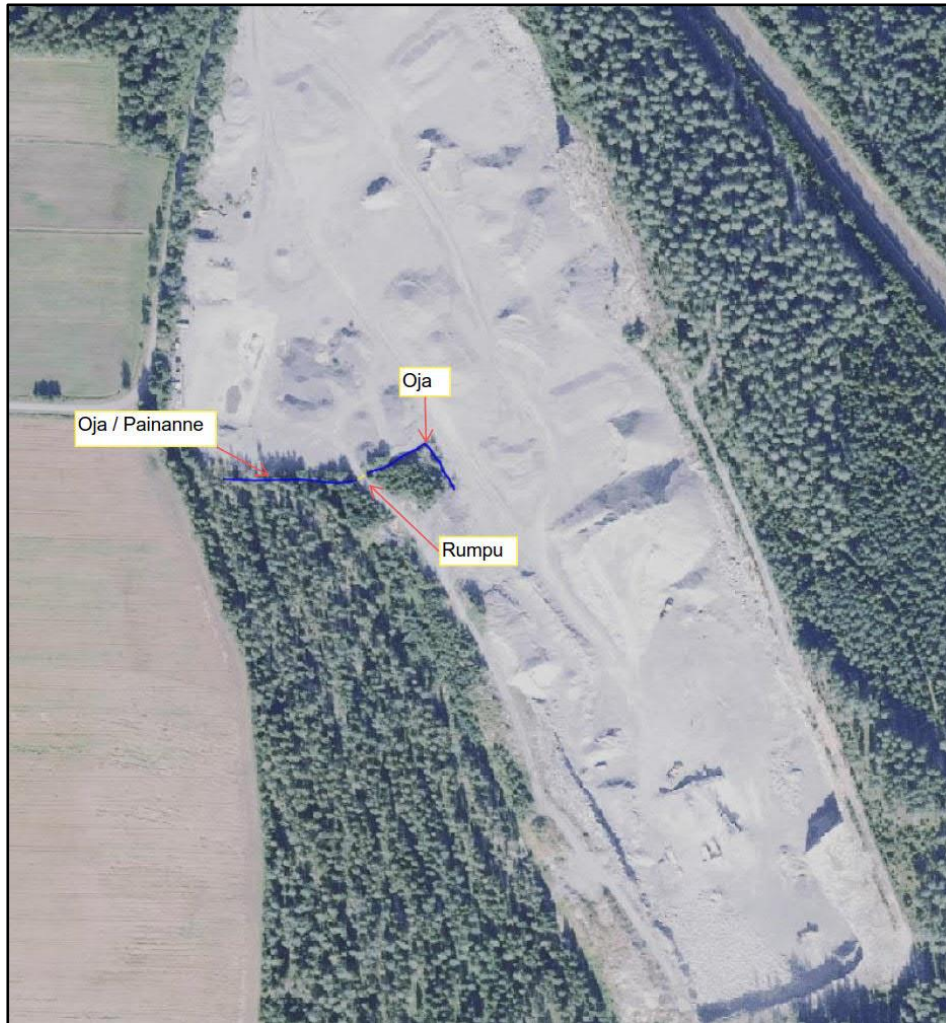
Alla olevaan kuvaan (kuva1) on merkitty ojan sijainti ja rakenne tällä hetkellä. Alla olevassa kuvassa tien alittavan rummun itäpuolella oleva oja on kaivettu ja siinä on arviolta vettä noin 30 – 40 cm. Rummun länsipuolelle on kaivettu ojaa vain lyhyt matka, muutamia metrejä, ja muuten vesi kulkee luontaisissa metsäojien ja luontaisen maaston painanteissa, joissa veden sisältämä kiintoaine laskeutuu tehokkaasti. Veden määrä ojassa vaihtelee vuodenaikojen mukaan. Syvyydeltään vesienkäsittelyrakenne on noin 60 - 80 cm syvä ja sen luiskat ovat loivat eli se pystyy käsittelemään myös virtaushuiput.

Kuva 1. Ojat alueella nykytilassa

Alueella tehdyn maastokatselmuksen 29.4.2024 mukaan rummun itäpuoleinen oja kerää veden kallionottoalueelta ja toimii jo nyt kiintoaineen laskeuttajana. Ojassa oleva mutka on leveämpi ja vesisyvyydeltään muuta ojaosuutta hieman syvämpi, joten se toimii lietekuopan tai laskeutusaltan tavoin viivyttaen vesiä ja aiheuttaen mahdollisten kiintoaineiden laskeutumista. Mutkan toimimista veden kiintoaineen laskeuttajana voidaan vielä tehostaa asettamalla altaaseen louhetta tai puumateriaalia, joka entisestään hidastaa veden liikettä. Puumateriaali lisäksi mahdollistaa biofilmin syntymisen puumateriaalin pinnalle ja siten tehostaa veden puhdistumista. Vesi ojassa oli maastokatselmuksella kirkasta ja veden virtausnopeus melko pieni. Ojassa on hieman kasvillisuutta pohjalla, mikä osaltaan myös tehostaa kiintoaineen laskeutumista. Kuvassa 2 on valokuva ojan mutkasta.

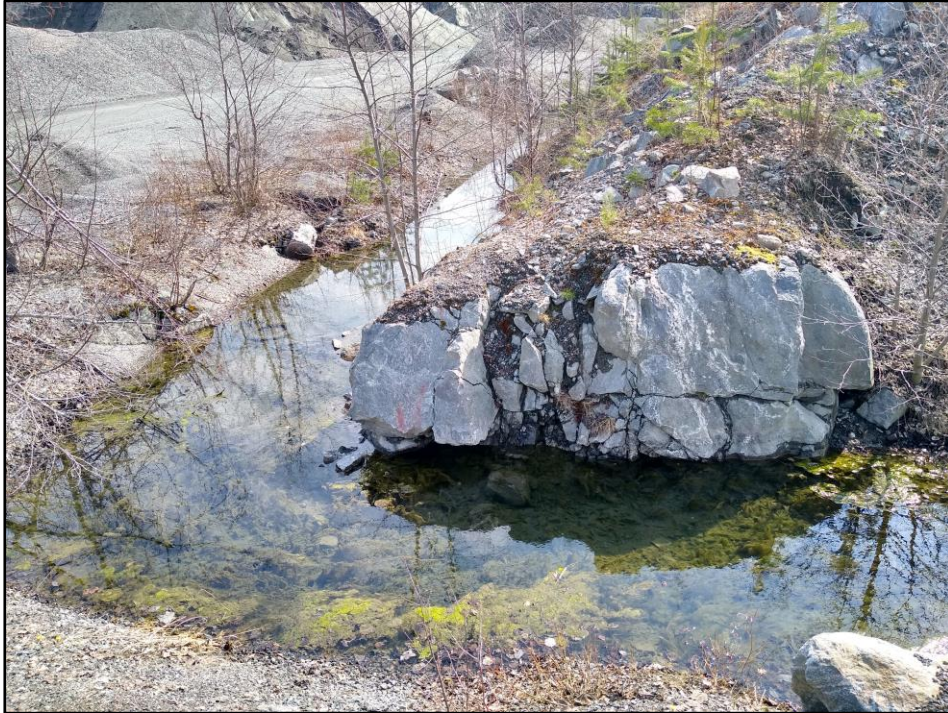
Kuva 2. Ojan mutka. Kallion ottoalue on kuvassa vasemmalla ja naapurikiinteistön metsäinen suo oikealla. Valokuva 29.4.2024 Suomen GPS-Mittaus Oy.

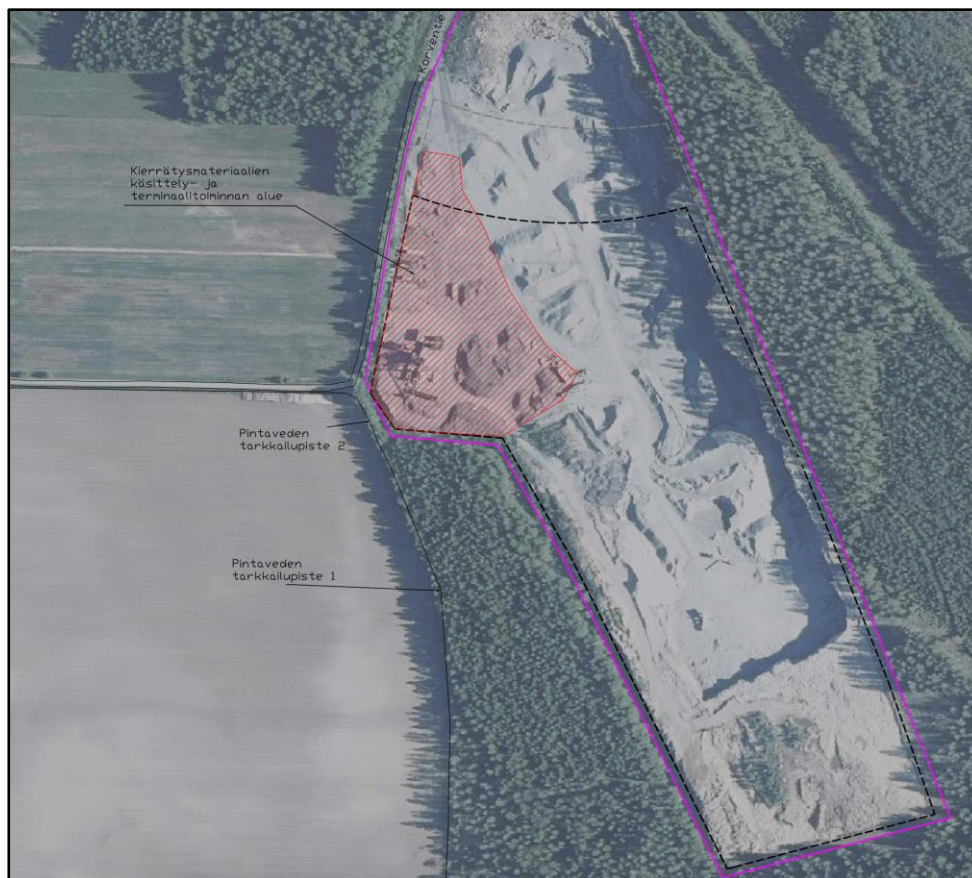
Hulevesien keräys- ja johtamisrakenteiden kuntoa tarkkaillaan säännöllisesti alueella toimiessa. Mikäli rakenteissa havaitaan puutteita, tai esimerkiksi sortumia, korjataan rakenteet mahdollisimman pian. Hulevesien määrää ja laatua seurataan alueella tuotantojaksojen yhteydessä silmämääräisesti. Kuvassa 5 näkyy nykyisen tarkkailuvelvoitteen mukaiset pintavedentarkkailupisteiden sijainnit Pöljän Mattilan kallioalueen ja mahdollisen jätteenkäsittelyalueen (1,4 ha) suhteen.

Kuva 5. Vedentarkkailupisteiden sijainnit Pöljän mahdollisen kierrätysmateriaalien käsittely- ja varastointialueen suhteen.

Pöljän kallioalueen valumavesien vaikutusta pintavesiin on seurattu kaksi kertaa vuodessa ja tarkkailua tullaan jatkamaan läheisestä laskuojasta, ojan ylä- ja alajuoksusta. Näytteenotot suoritetaan keväisin ja syksyisin, niistä määritetään seuraavat jakeet:
